Regione Sicilia Città di Milazzo

PIANO DI UTILIZZO DELLE AREE DEL DEMANIO MARITTIMO - P.U.D.M.-

PROPOSTA DI REVISIONE DELLA LINEA DI COSTA

PROPOSTA DI REVISIONE LINEA DI COSTA

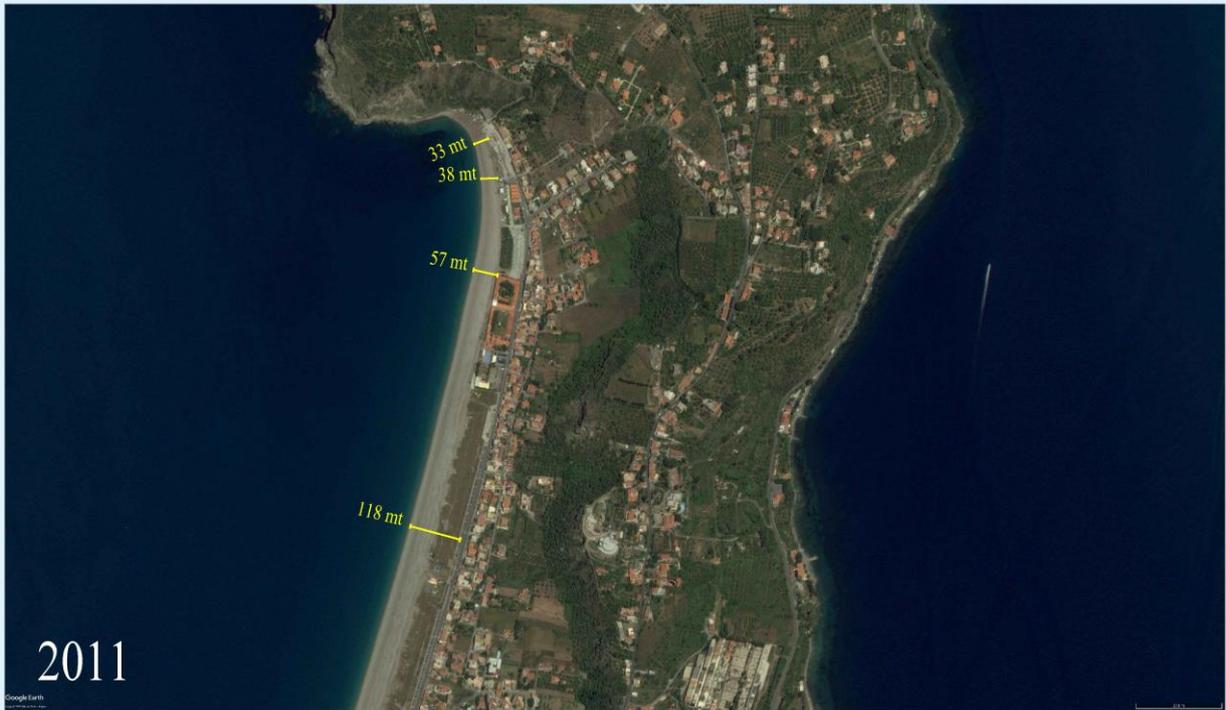
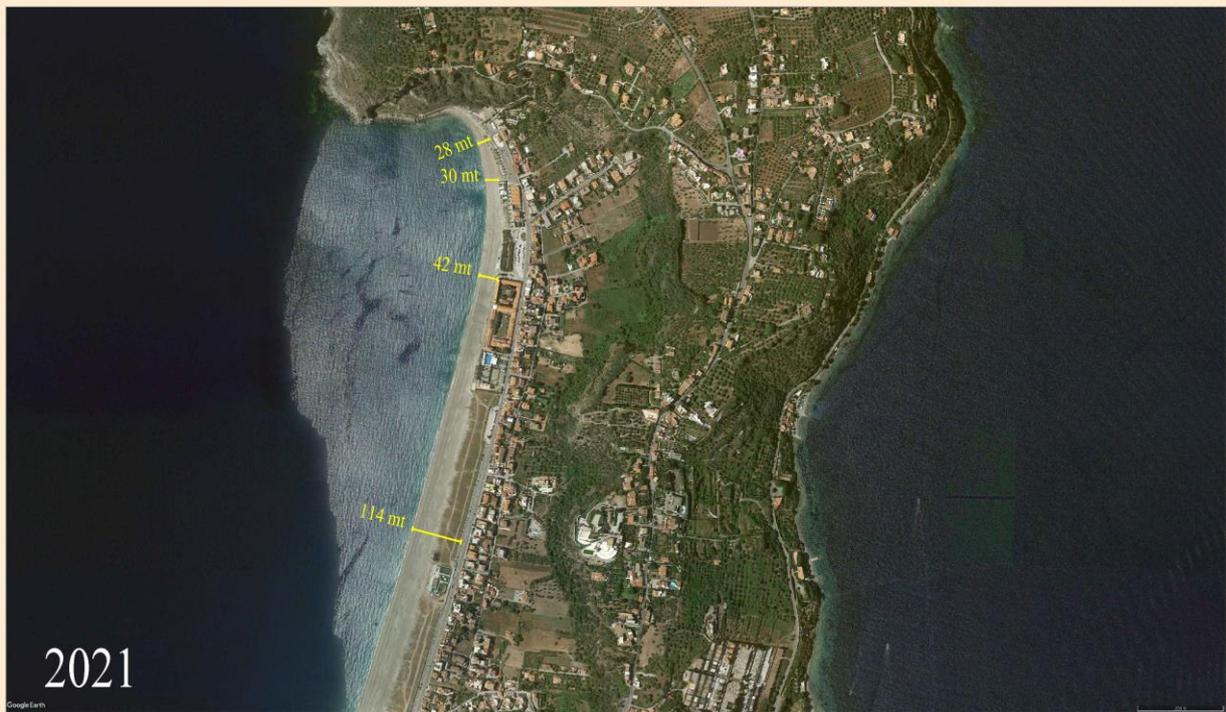
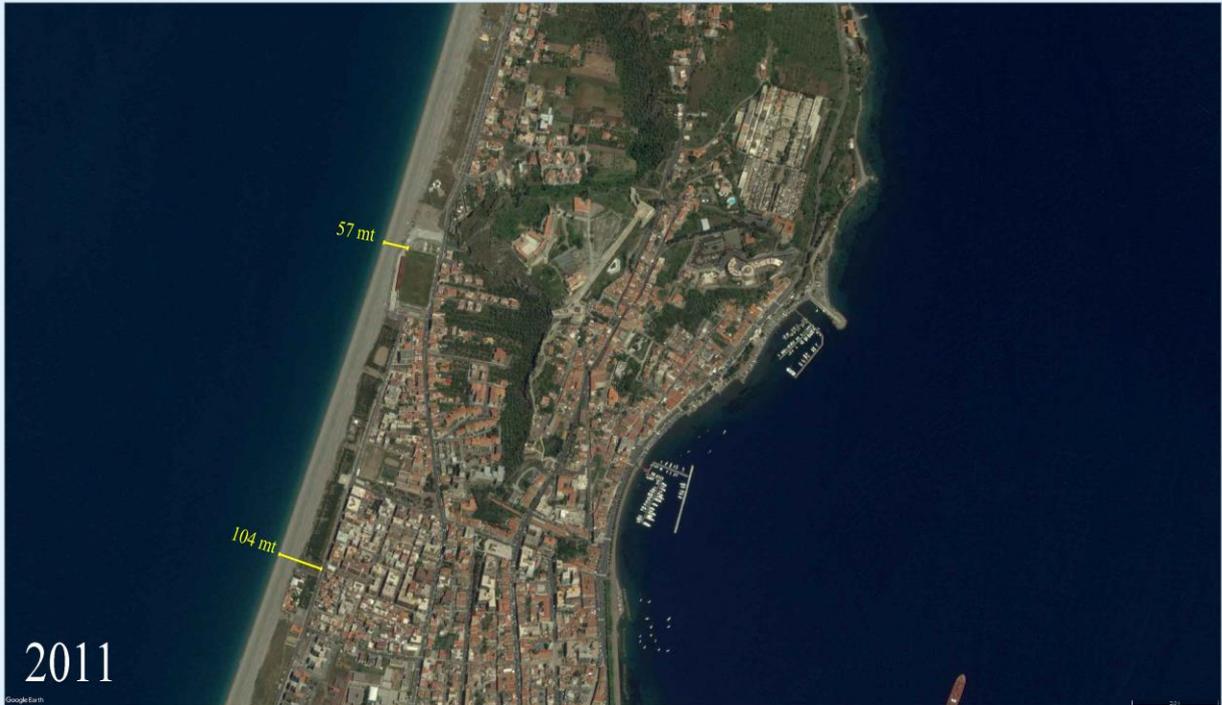
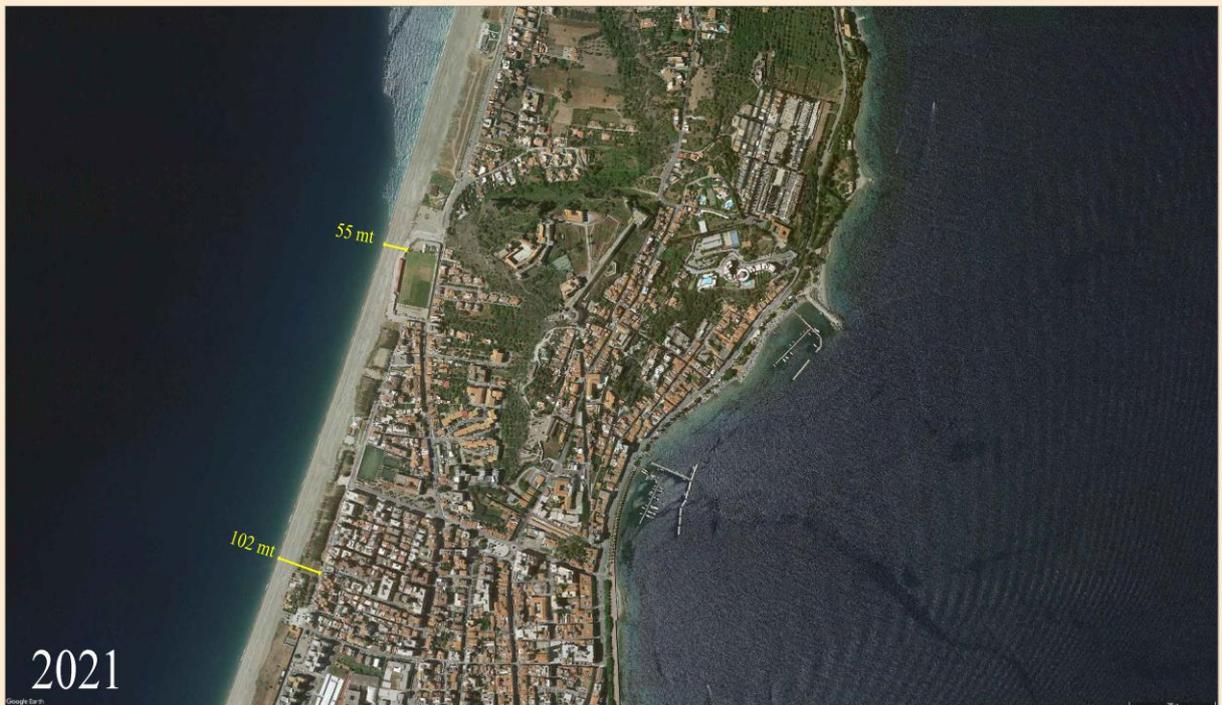
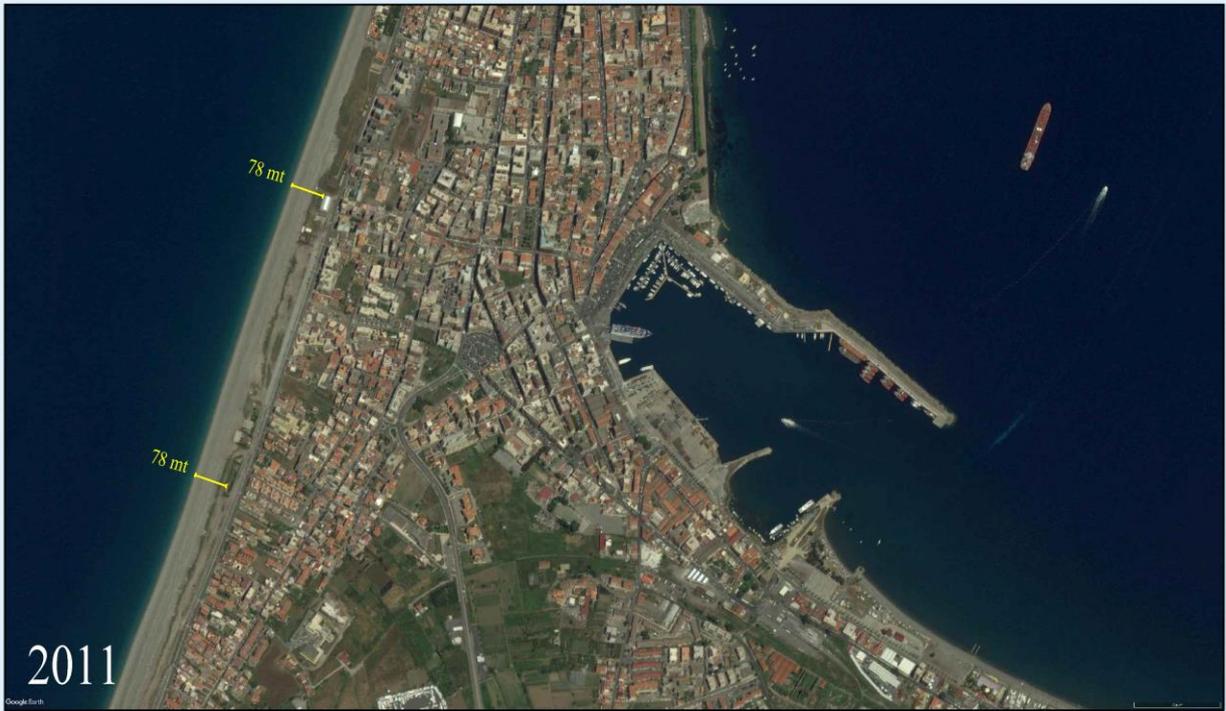
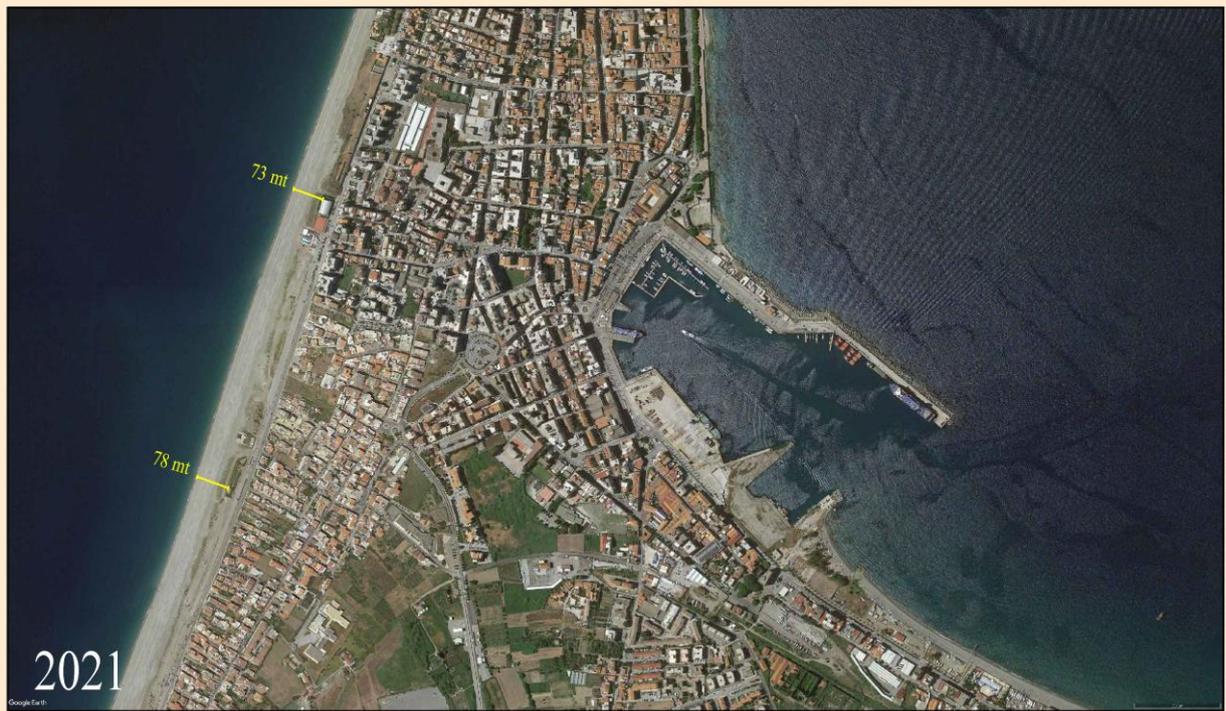
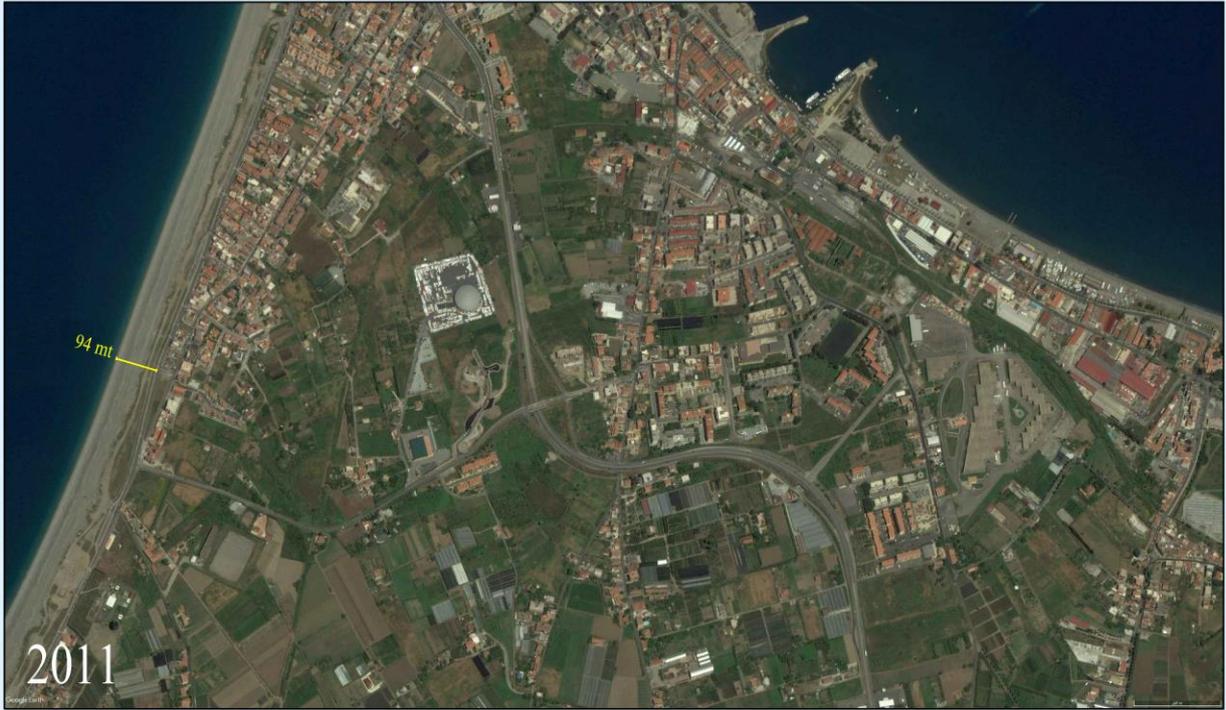
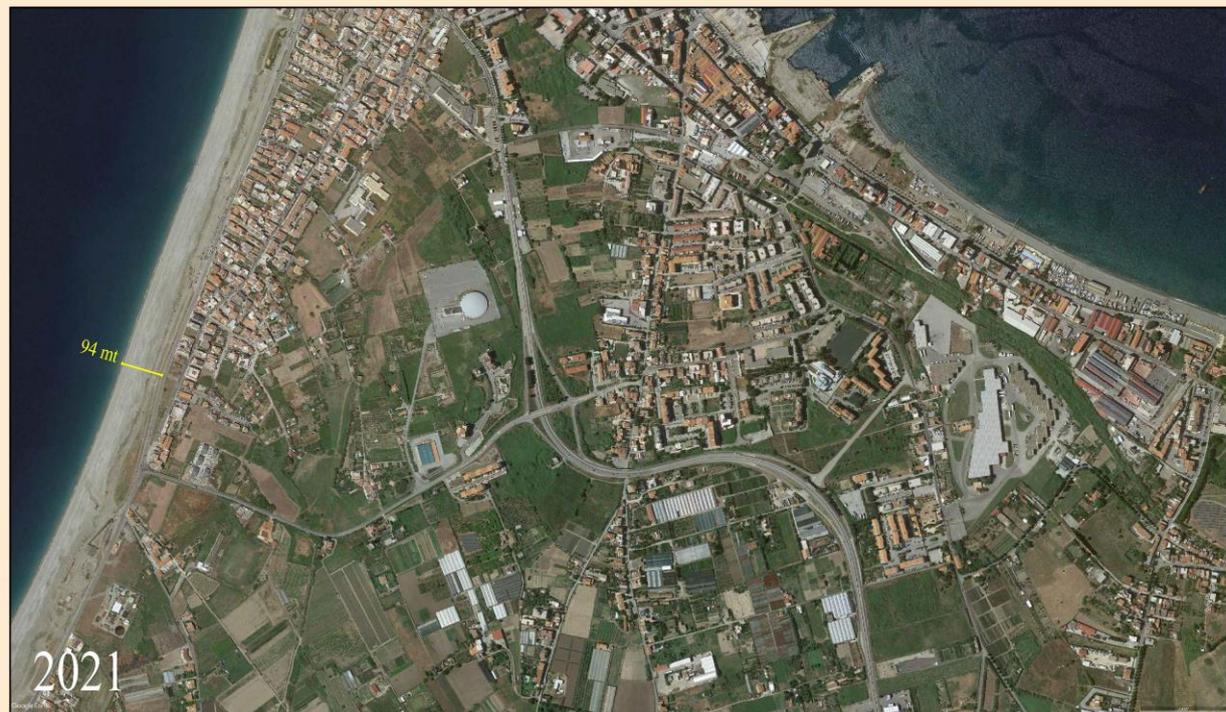
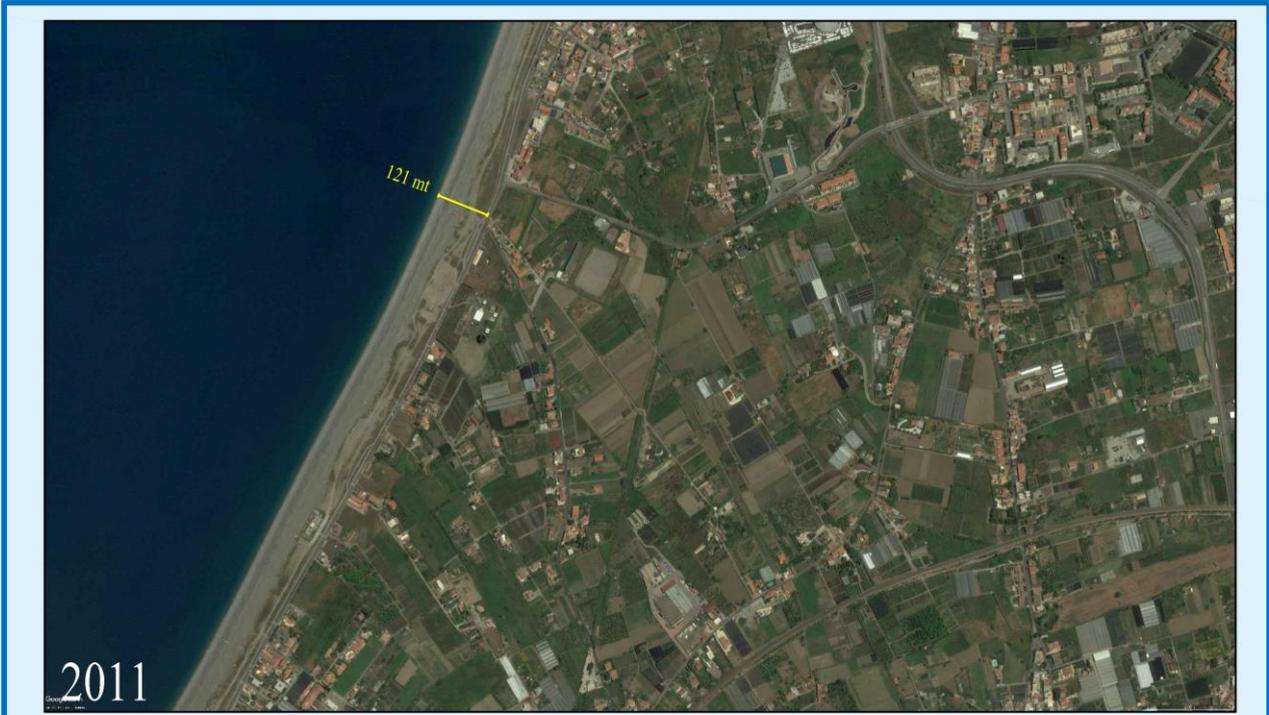
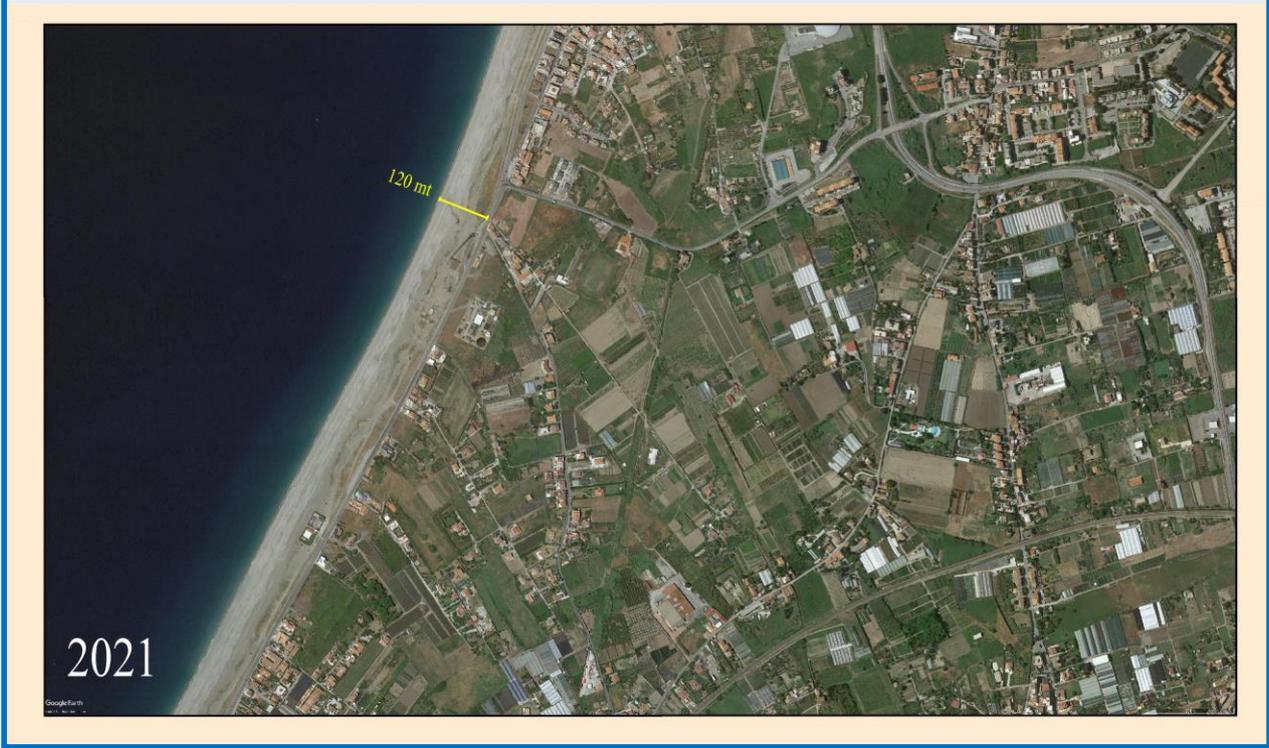
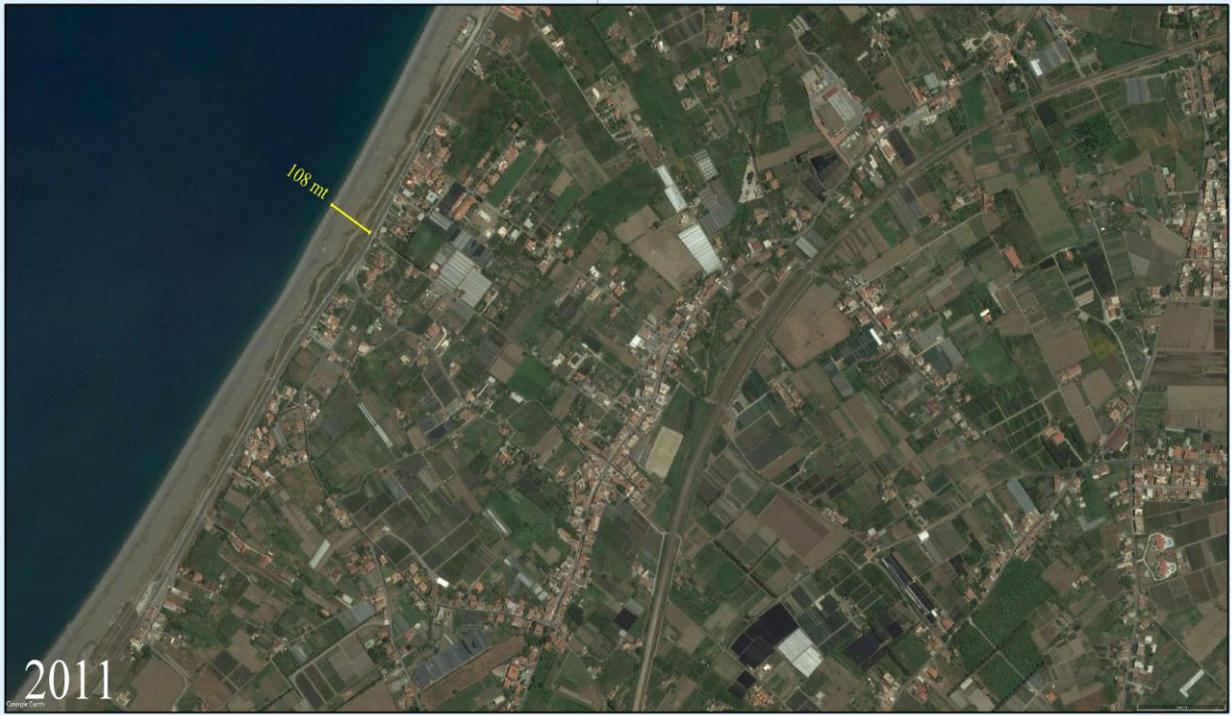
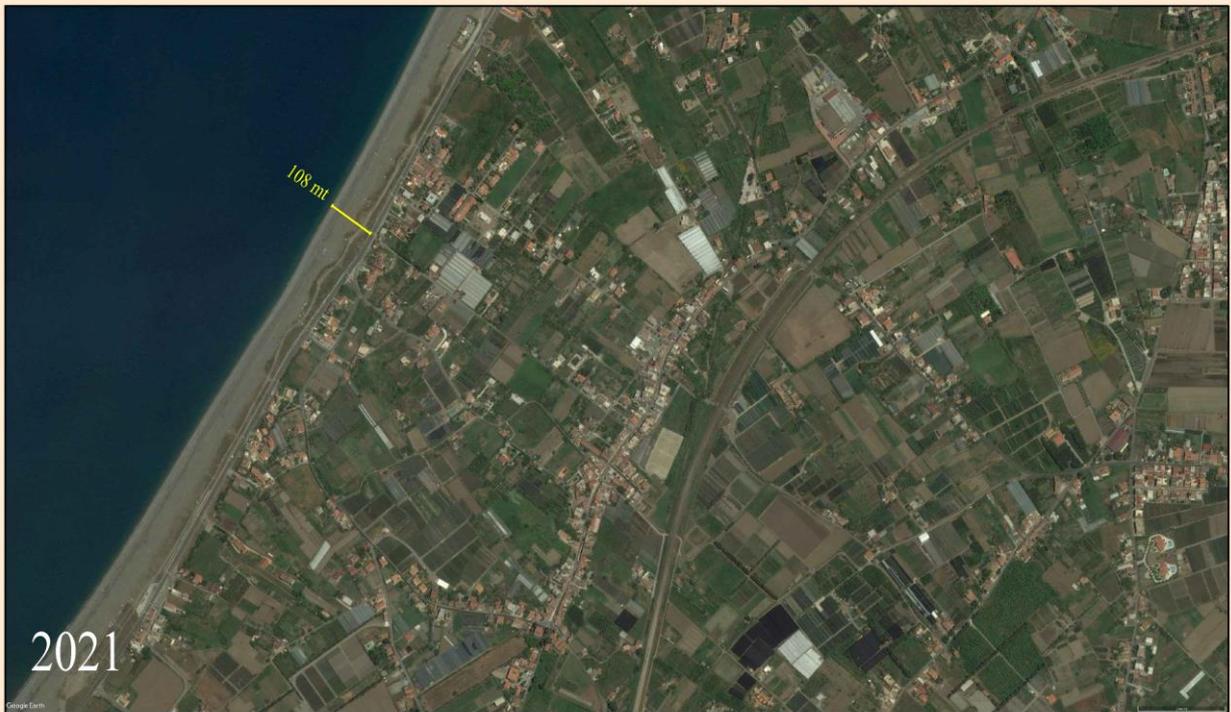
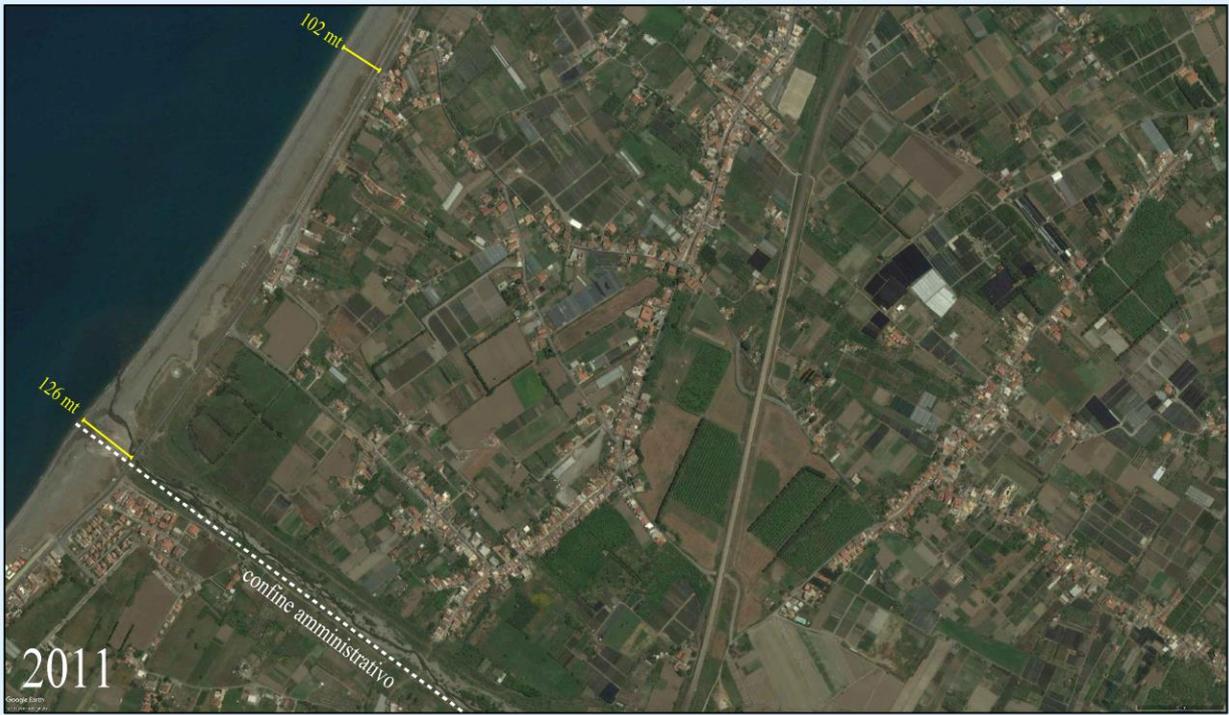
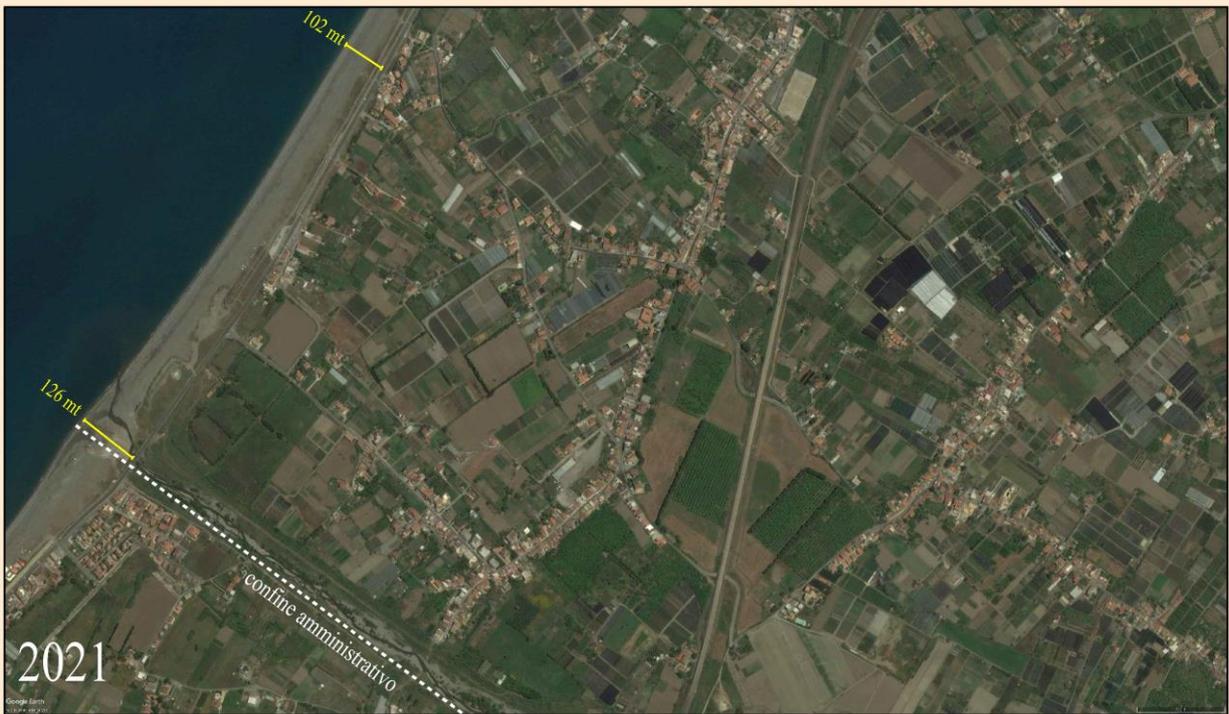
Così come evidenziano le immagini allegate al seguente documento, la maggiore variazione è riscontrabile procedendo verso l'area denominata "Baia del Tono-Ngonia", individuata nell'Area 2 all'interno degli Elaborati, dove l'erosione della spiaggia ha ridotto l'arenile di diversi mt. Sono state messe a confronto due ortofoto, rispettivamente a distanza di dieci anni, attestanti la linea di costa nel 2011 e la linea di costa ad oggi. Procedendo, invece, verso il confine amministrativo con il Comune di Barcellona Pozzo di Gotto, la linea di costa non ha subito particolare attività di erosione costiera ma presenta comunque incongruenze con quella attestata dal SID.

Tale variazione è riscontrabile in particolar modo ad ovest del litorale, lungo la Riviera di Ponente, dove l'erosione della spiaggia ha ridotto l'arenile di diversi mt, specialmente nel tratto di costa subito a ridosso della scogliera di Capo Milazzo.
